INFORME FINAL DE CONSULTORÍA

CONTRATO DE CONSULTORÍA 09 DE 2018

ESTUDIOS DE VALORACION PATRIMONIAL Y LEVANTAMIENTO ARQUITECTONICO DEL BATALLON DE RECLUTAMIENTO DEL EJERCITO, UBICADO EN LA AVENIDA CARACAS No 9-51 Y LA MORGUE DE LA ANTIGUA ESCUELA DE MEDICINA DE LA UNIVERSIDAD NACIONAL DE COLOMBIA, UBICADA EN LA CRA 15 9-11/57/41/73.

BOGOTA D.C MARZO DE 2019.

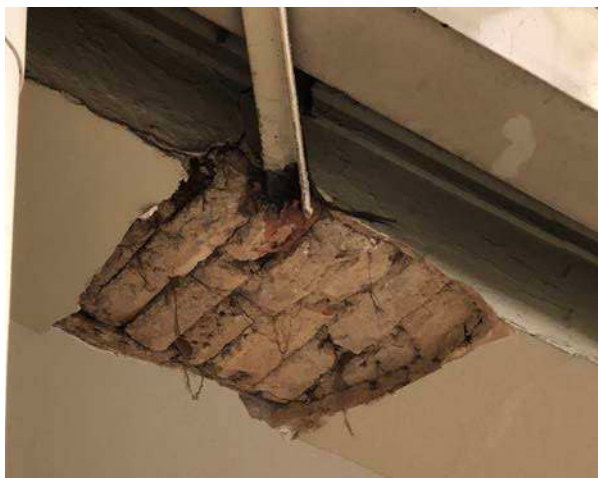
Figura 135: Pérdida de pañete en viga de patio sur.
Fuente: Fotografía consultoría NVP arquitectos 2018.

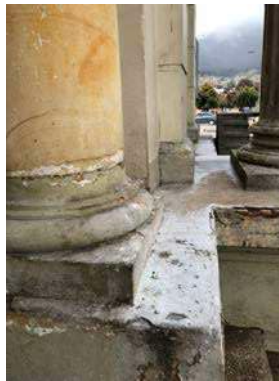
Figuras 139: Deterioro basa de columna pórtico sur.
Fuente: Fotografía consultoría NVP arquitectos 2018.

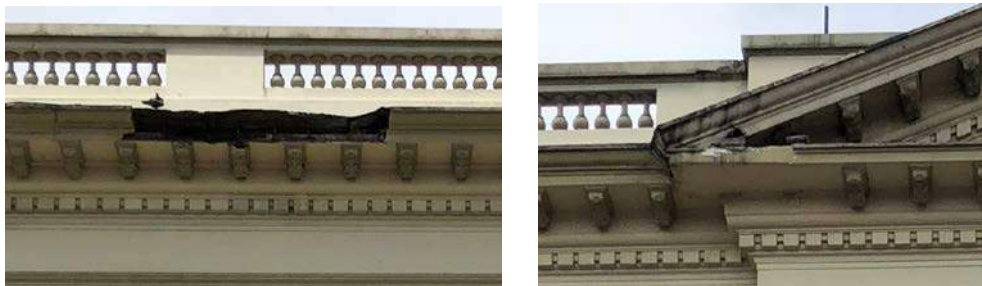
El estado de los elementos decorativos en general es bueno, sin embargo, puntualmente se han registrado las siguientes pérdidas: en la cornisa principal de la fachada occidental unos metros a la derecha de la última columna del pórtico central, se desprendió un fragmento de aproximadamente dos metros probablemente por entrada de agua al elemento y posterior corrosión del refuerzo metálico que al aumentar de volumen desprende el material de recubrimiento de la cornisa en concreto. De igual manera, aunque en un elemento menor, se registra el faltante de 14 de modillones que se ubican bajo la cornisa superior de las fachadas, probablemente también por problemas de humedad y ante la fragilidad que representa su sistema metálico de anclaje, por lo que se recomienda en fase de estudios analizar la estabilidad de los demás elementos que aparentemente se ven en buen estado. En la esquina inferior izquierda del tímpano triangular del pórtico sur de la fachada occidental hay otro desprendimiento menor de un fragmento de moldura.

Figuras 140 y 141: Desprendimiento de elementos decorativos en la fachada occidental.

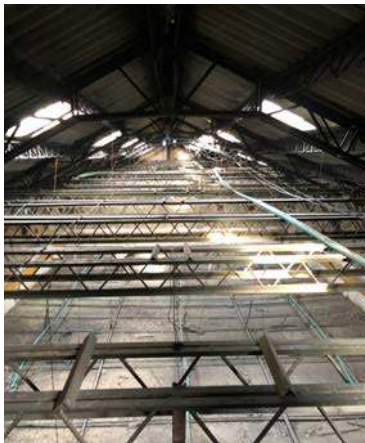
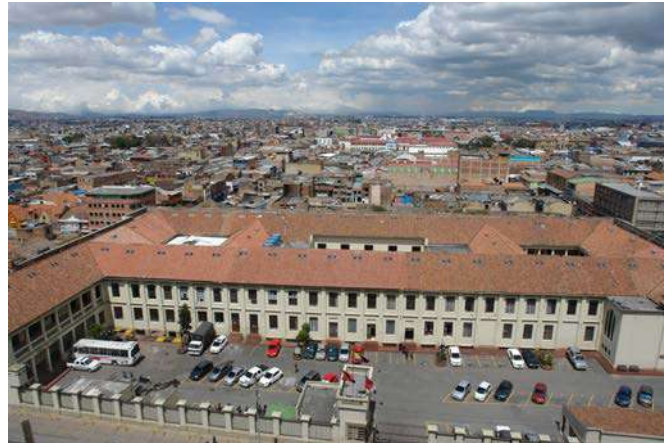
La cubierta original de madera fue reemplazada en su totalidad por un sistema de cerchas y correas metálicas de baja calidad, empalmes defectuosos y con una pendiente superior a la original alterando la volumetría de la edificación, incluso estructuralmente no está cumpliendo con los parámetros de la normativa actual, por lo que la recomendación de la evaluación estructural y de la presente valoración patrimonial es que se debe reemplazar por una que recuperando las pendientes garantice la protección de la edificación.

Figuras 144 y 145: Cubierta interior y exterior.

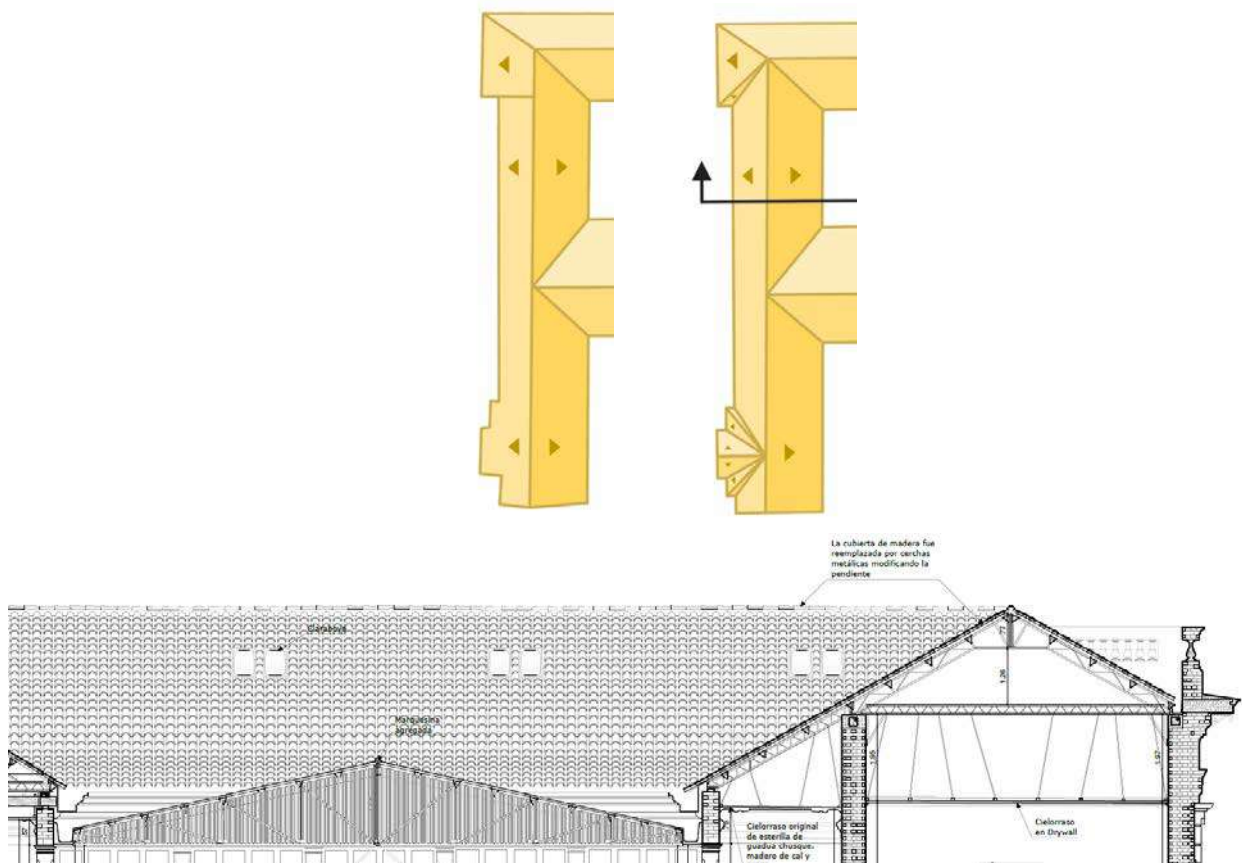
Además del cambio de pendientes se alteró la conformación misma de los faldones sobre el pórtico de la fachada sur, lo que ha generado problemas serios de infiltración a la cornisa de fachada con las pérdidas de elementos decorativos a los que se hizo referencia en el apartado correspondiente.

Figuras 146 y 147: Cubierta original del costado sur - Estado actual de la cubierta del costado sur.
Fuente: Consultoría NVP arquitectos 2018

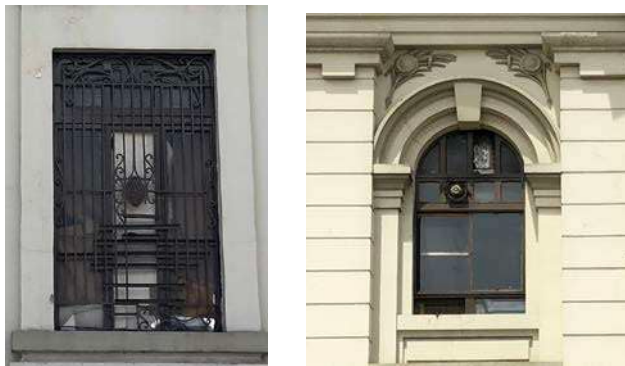
En las puertas, ventanas y mamparas interiores, si bien se conserva un alto número de elementos originales, también se han perdido aquellos donde se han tapiado vanos por necesidades de uso, aunque en muchos casos se mantiene el marco a pesar de la alteración. En los planos de puertas y ventanas se deja inventario de los elementos encontrados que por la calidad de su fabricación merecen ser conservados, para lo cual se recomienda realizar un estudio fitosanitario detallado que permita cuantificar los daños y costear la restauración.

Figuras 150 y 151: Ventana fachada sur. Ventana fachada occidental.
Fuente: Fotografías consultoría NVP arquitectos 2018
