INFORME FINAL DE CONSULTORÍA

CONTRATO DE CONSULTORÍA 09 DE 2018

ESTUDIOS DE VALORACION PATRIMONIAL Y LEVANTAMIENTO ARQUITECTONICO DEL BATALLON DE RECLUTAMIENTO DEL EJERCITO, UBICADO EN LA AVENIDA CARACAS No 9-51 Y LA MORGUE DE LA ANTIGUA ESCUELA DE MEDICINA DE LA UNIVERSIDAD NACIONAL DE COLOMBIA, UBICADA EN LA CRA 15 9-11/57/41/73.

BOGOTA D.C MARZO DE 2019.

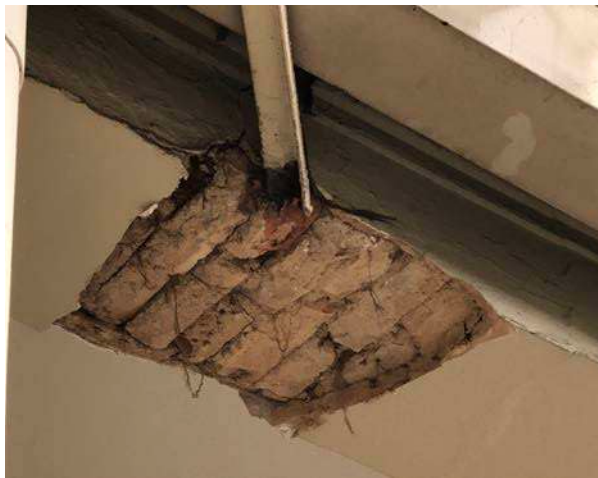
Figura 135: Pérdida de pañete en viga de patio sur.
Fuente: Fotografía consultoría NVP arquitectos 2018.

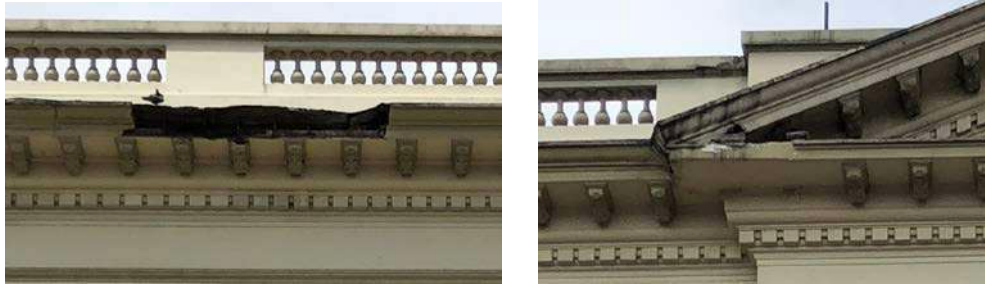
El estado de los elementos decorativos en general es bueno, sin embargo, puntualmente se han registrado las siguientes pérdidas: en la cornisa principal de la fachada occidental unos metros a la derecha de la última columna del pórtico central, se desprendió un fragmento de aproximadamente dos metros probablemente por entrada de agua al elemento y posterior corrosión del refuerzo metálico que al aumentar de volumen desprende el material de recubrimiento de la cornisa en concreto. De igual manera, aunque en un elemento menor, se registra el faltante de 14 de modillones que se ubican bajo la cornisa superior de las fachadas, probablemente también por problemas de humedad y ante la fragilidad que representa su sistema metálico de anclaje, por lo que se recomienda en fase de estudios analizar la estabilidad de los demás elementos que aparentemente se ven en buen estado. En la esquina inferior izquierda del tímpano triangular del pórtico sur de la fachada occidental hay otro desprendimiento menor de un fragmento de moldura.

Figuras 140 y 141: Desprendimiento de elementos decorativos en la fachada occidental.

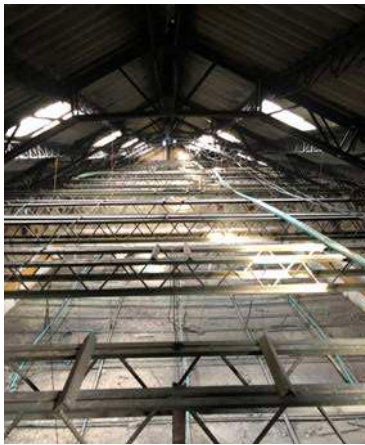
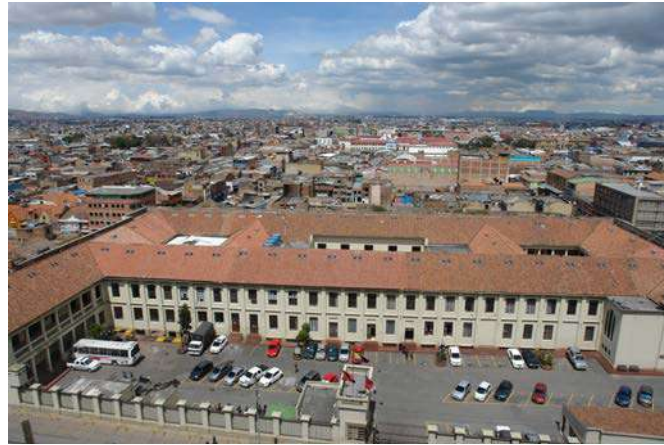
La cubierta original de madera fue reemplazada en su totalidad por un sistema de cerchas y correas metálicas de baja calidad, empalmes defectuosos y con una pendiente superior a la original alterando la volumetría de la edificación, incluso estructuralmente no está cumpliendo con los parámetros de la normativa actual, por lo que la recomendación de la evaluación estructural y de la presente valoración patrimonial es que se debe reemplazar por una que recuperando las pendientes garantice la protección de la edificación.

Figuras 144 y 145: Cubierta interior y exterior.
