INFORME ESTADO ACTUAL I.E. JOAQUIN PARIS SEDE PRINCIPAL FASE 2 MUNICIPIO DE IBAGUE

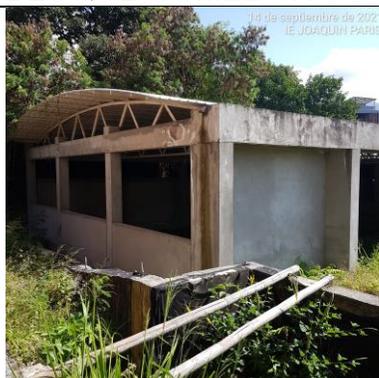
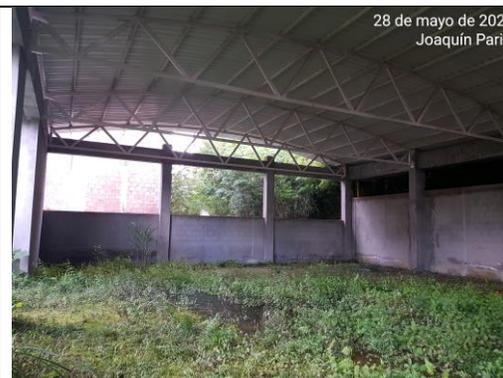
BLOQUE COMEDOR COCINA

- 1. BLOQUE COMEDOR COCINA:** Dispuestas en un piso, donde cuenta con el siguiente avance de obra:
 - El hito de la Cimentación 100% ejecutada,
 - El hito de Estructura con una ejecución del 100%,

- El hito de mampostería ejecutada al 100%.
 - El hito de prefabricados y elementos no estructurales en concreto, contempló la construcción de viga cintas, dinteles, alfájas, bancas y columnetas de confinamiento de mampostería, cuenta con una ejecución del 100%.

- El hito de instalaciones hidrosanitarias, contempló la instalación de las redes sanitarias, hidráulicas, sistema pluvial, cuenta con una ejecución estimada del 95% al interior de la edificación

- El hito de instalaciones eléctricas, telefónicas y comunicaciones incluye la instalación de la tubería para las redes eléctricas, de voz y datos, incluye accesorios para el total funcionamiento de los sistemas. En este bloque cuenta con una ejecución estimada del 20%

- El hito de pañetes cuenta con una ejecución estimada del 95%

- El hito de pisos incluye, suministro, instalación y compactación de recebo, fundición de placas de contrapiso, instalación de alistado, instalación de cerámica de pisos según planos arquitectónicos, para esta edificación cuenta con una ejecución estimado de 20%. Solo se encuentra fundida la placa de contrapiso en el sector cocina.

- El hito de enchapes, hace referencia a la instalación de enchape de muros según planos arquitectónicos. Para esta edificación cuenta con una ejecución del 100% en el área de cocina.

- El hito de cubierta e impermeabilizaciones incluye suministro, fabricación e instalación de la estructura para cubierta, tejas y accesorios según planos arquitectónicos, además de la impermeabilización de las áreas especificadas. Para esta edificación cuenta con una ejecución del 100% reportado por la interventoría

- El hito de carpintería metálica incluye suministro, fabricación e instalación de puertas y ventanas siguiendo las dimensiones, modelo y especificaciones de materiales de los planos de detalles arquitectónicos aprobados. Esta actividad tiene un ejecutado estimado de 60%. Se encuentra construida e instalada la estructura metálica de cubierta de todo el bloque

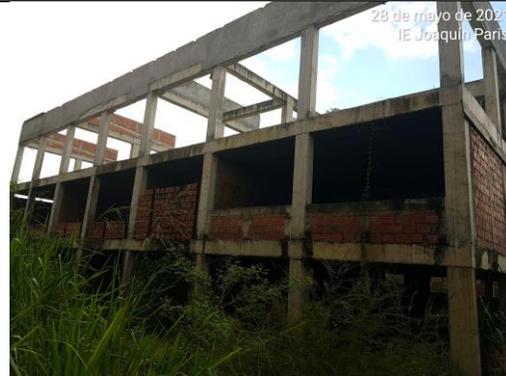
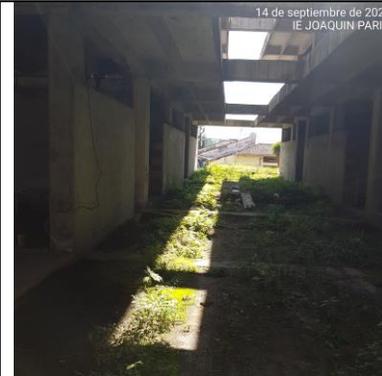
BLOQUE AULAS

2. BLOQUE AULAS: Dispuestas en tres pisos, donde cuenta con la Cimentación 100% ejecutada, Estructura con una ejecución del 100%, pero sin aprobación de la interventoría, mampostería con una ejecución del 70% El hito de prefabricados y elementos no estructurales en concreto cuenta con una ejecución estimada del 40%. El hito de instalaciones hidrosanitarias cuenta con una ejecución estimada del 35% al interior de la edificación. El hito de instalaciones eléctricas, telefónicas y comunicaciones al interior de la edificación se estima con una ejecución del 20%. El hito de pañetes cuenta con una ejecución estimada del 45%. El hito de pisos en esta edificación cuenta con una ejecución del 8,33%, ya que solo se encuentran fundidas placas de contrapiso de forma parcial. De lo anterior ejecutado no se cuenta con aprobación por parte de la interventoría. El hito de enchapes tiene una ejecución del 0%

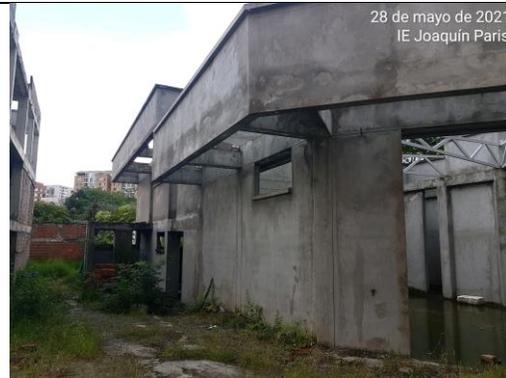
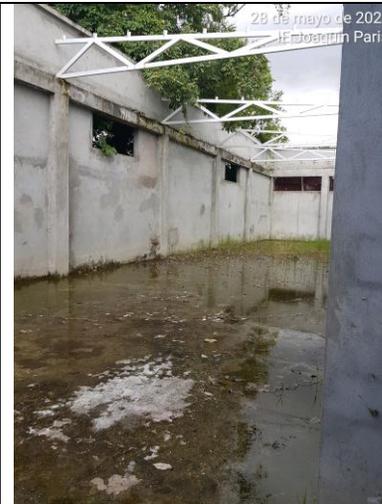
BLOQUE TALLER

3. BLOQUE TALLERES Y LABORATORIOS: Dispuesta en dos pisos, donde cuenta con la Cimentación 100% ejecutada, Estructura con una ejecución del 100% mampostería ejecutada al 100%. El hito de prefabricados y elementos no estructurales en concreto cuenta con una ejecución del 100%. El hito de instalaciones hidrosanitarias cuenta con una ejecución del 100% al interior de la

edificación. El hito de instalaciones eléctricas, telefónicas y comunicaciones al interior de la edificación se estima con una ejecución del 30%. El hito de pañetes cuenta con una ejecución estimada del 95%. El hito de pisos en esta edificación cuenta con una ejecución del 10.93%, ya que solo se encuentran fundidas placas de contrapiso y el enchape de baños, sin aprobación por parte de la interventoría. El hito de enchapes tiene una ejecución del 100% en el área de baños. El hito de carpintería metálica tiene un ejecutado estimado de 20%, solo se ha realizado la construcción y montaje de la estructura metálica de cubierta en el sector de metalmecánica.

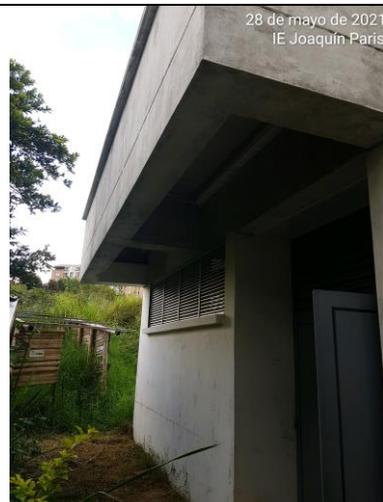
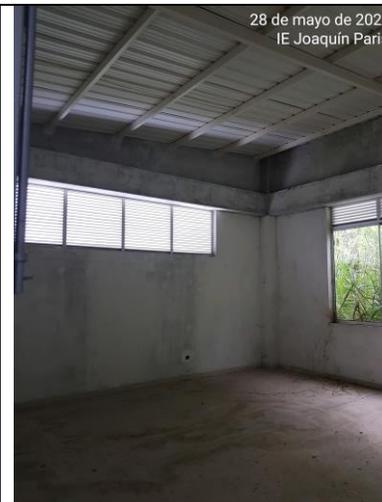
BLOQUE AULA PRE ESCOLAR

4. BLOQUE AULA PREESCOLAR: Dispuesta en un piso, donde cuenta con la Cimentación 100% ejecutada, Estructura con una ejecución del 100%, mampostería ejecutada al 100%, El hito de prefabricados y elementos no estructurales en concreto cuenta con una ejecución del 100%. El hito de instalaciones hidrosanitarias cuenta con una ejecución del 100% al interior de la edificación. El hito de instalaciones eléctricas, telefónicas y comunicaciones al interior de la edificación se estima con una ejecución del 30%. El hito de pañetes cuenta con una ejecución del 100%. El hito de pisos en esta edificación cuenta con una ejecución del 100%, sin aprobación por parte de la interventoría. El hito de enchapes tiene una ejecución del 100%. El hito de cubierta e impermeabilizaciones cuenta con una ejecución del 100% reportado por la interventoría. El hito de carpintería metálica tiene un ejecutado de 100%. El hito cielo raso y divisiones solo se inició en el bloque preescolar con un ejecutado estimado de 50% en esta edificación, así como avances en pintura al 10% de ejecución, y el suministro e instalación de cerraduras, vidrios y espejos al 100%
