### 6.1 BATALLON DE RECLUTAMIENTO DEL EJERCITO - ANTIGUA ESCUELA DE MEDICINA DE LA UNIVERSIDAD NACIONAL DE COLOMBIA.

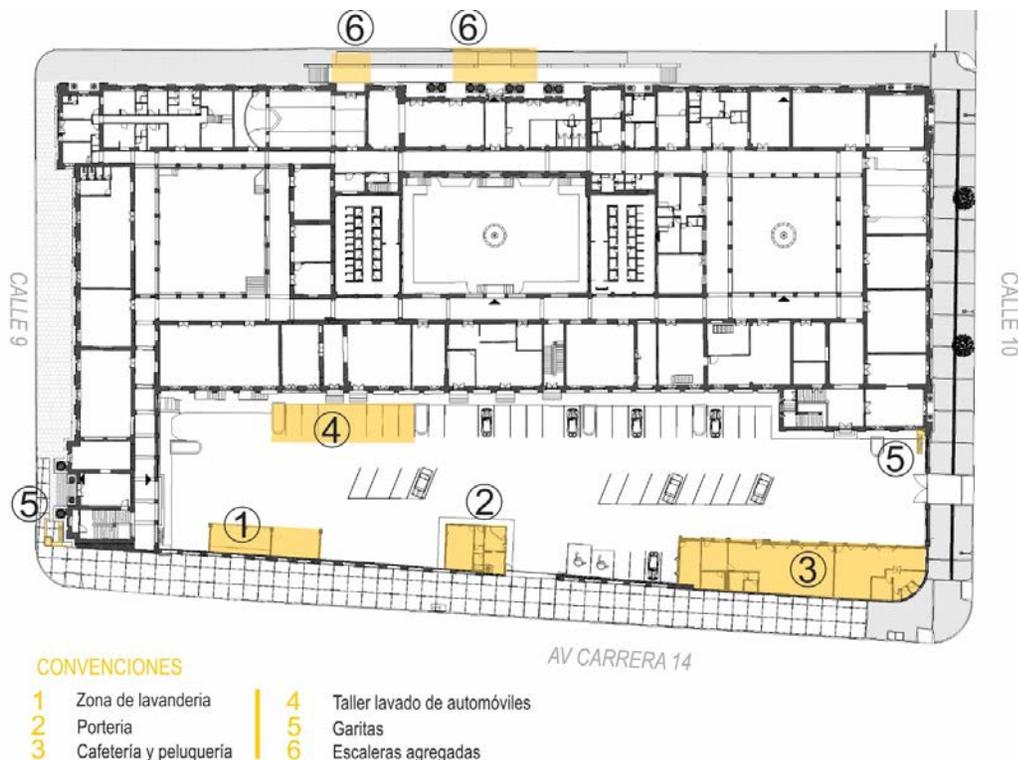
Figuras 179: Ubicación de volúmenes agregados en Planta de Primer Piso

La relación entre los exteriores y el inmueble debe ser acorde con la estructura espacial original de la edificación liberando los volúmenes agregados que alteran la lectura del edificio.

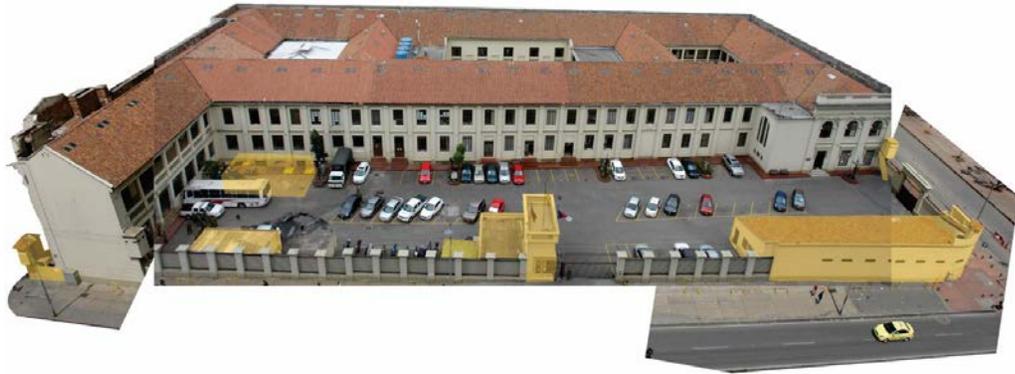
Figuras 180: Ubicación de volúmenes agregados  
Fuente: Esquema Arquitectónico consultoría NVP sobre fotografía Ramírez equipo de la ERU.

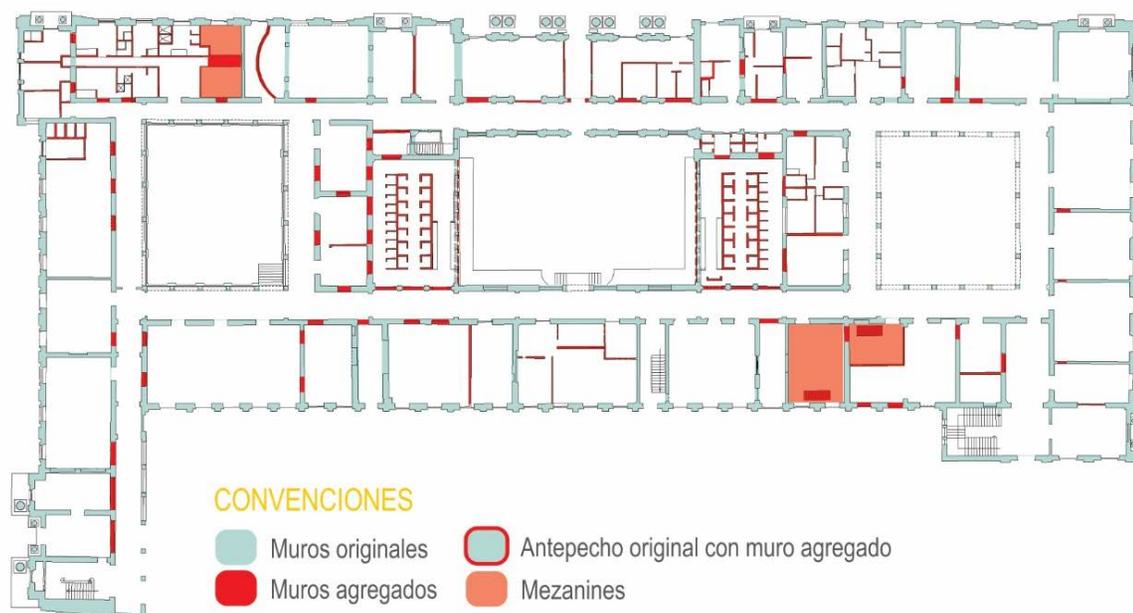
Figuras 191: Ubicación de muros agregados de Primer Piso  
Fuente: Elaboración consultoría NVP sobre Planos de Levantamiento Consultoría NVP arquitectos 2018.

Se deberá recuperar la espacialidad de los diferentes sectores mediante el desmonte de muros agregados, bien sean en mampostería, en Drywall o divisiones ligeras para conformar espacios más grandes, al igual que escaleras y mezanines (identificados en los siguientes esquemas).

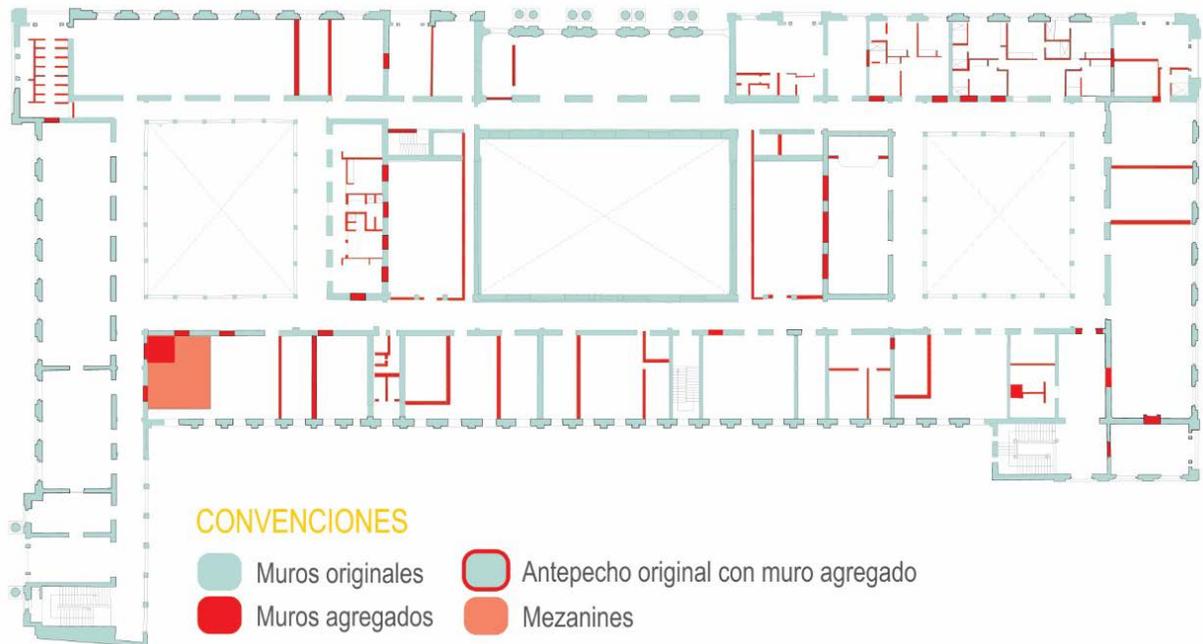
Figuras 193: Ubicación de muros agregados de Segundo Piso  
Fuente: Elaboración consultoría NVP sobre Planos de Levantamiento Consultoría NVP arquitectos 2018.

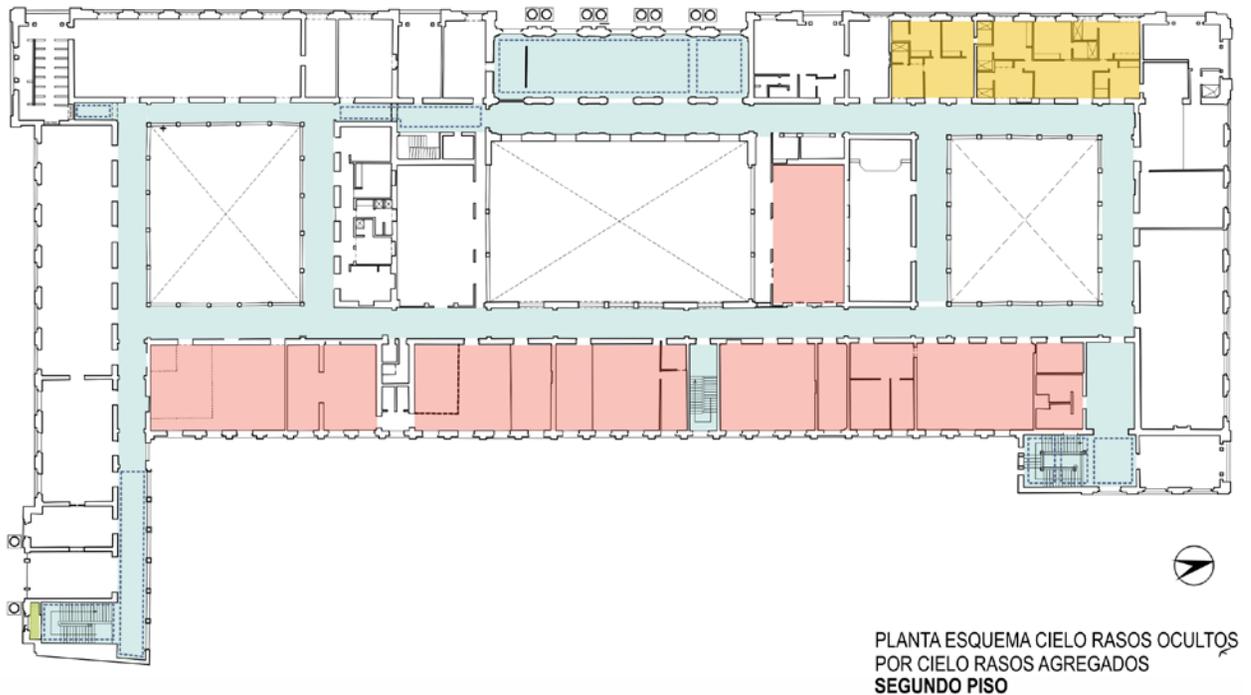
Figura 195: Planta esquema de cielorrasos ocultos por cielorrasos agregados – primer piso.  
Fuente: Consultoría NVP arquitectos 2018.

Se deberán desmontar los cielorrasos agregados en Dry-wall o aglomerados permitiendo la liberación de cielorrasos originales en cal y arena que están ocultos en gran parte del primer piso (ver esquemas de muros agregados de primer y segundo piso) y se reintegraran los cielorrasos faltantes del segundo piso que alteran la lectura de los espacios.

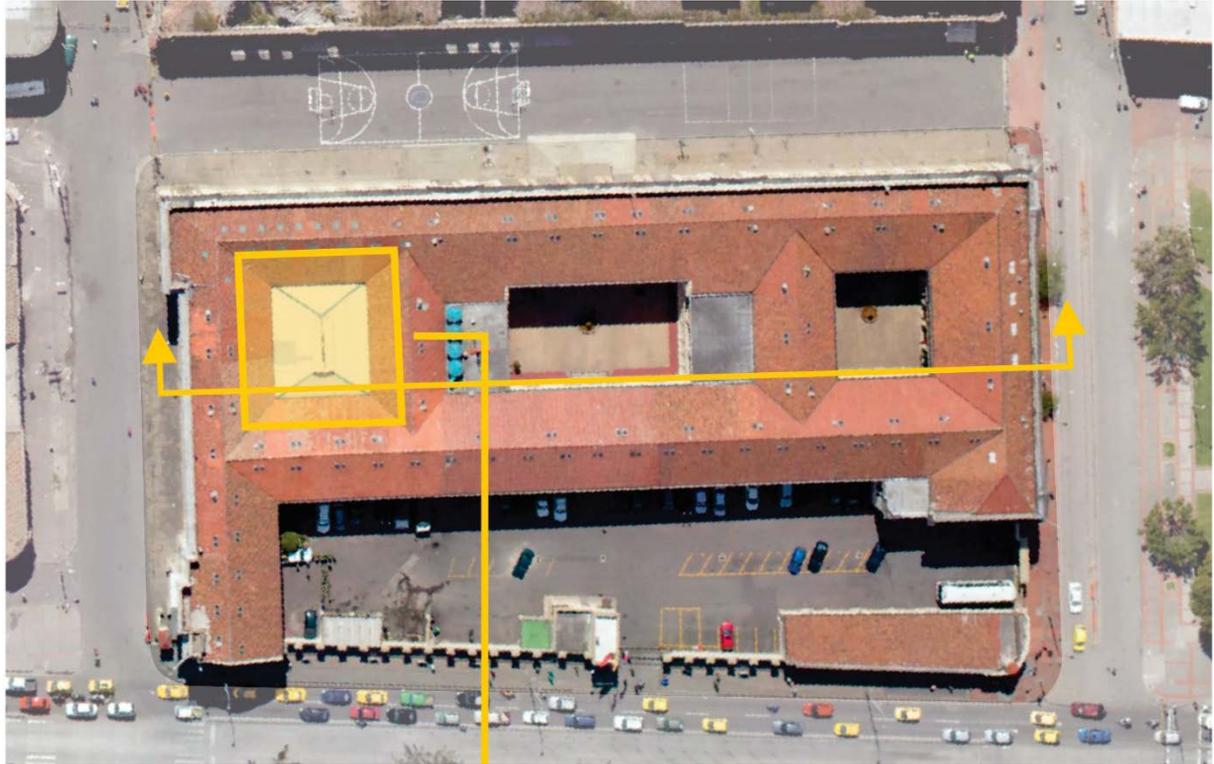
Figura 197: Ubicación en Planta de la cubierta del patio sur.

Además de los aspectos normativos en relación con los patios, su concepción debe ser conservada en particular en el patio sur se debe eliminar la marquesina que lo cubre, tratándose de la única fuente de iluminación natural y ventilación para los sótanos que pueden adaptarse para nuevos usos.

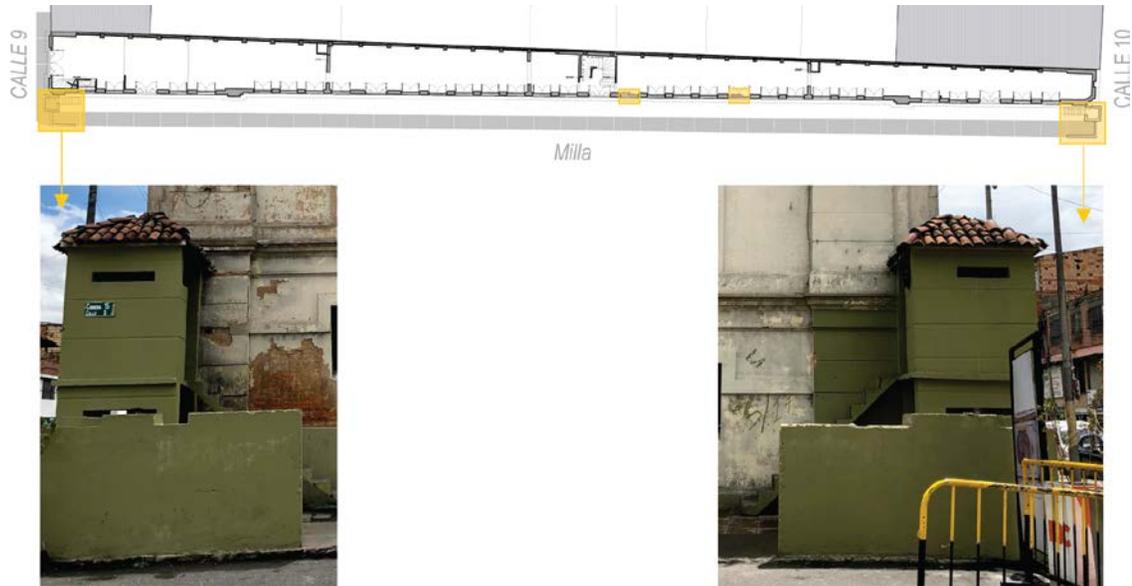
Figura 204: Esquema de liberación de agregados

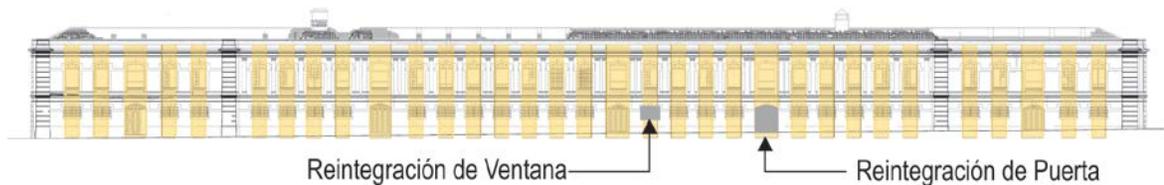
Figura 206: Esquema de fachada oriental

Se deberán restaurar las fachadas eliminando los tapiados recientes, conservando la cantidad y proporciones de los vanos existentes, se restaurarán los elementos decorativos faltantes, se retirarán las capas de pintura en vinilo.

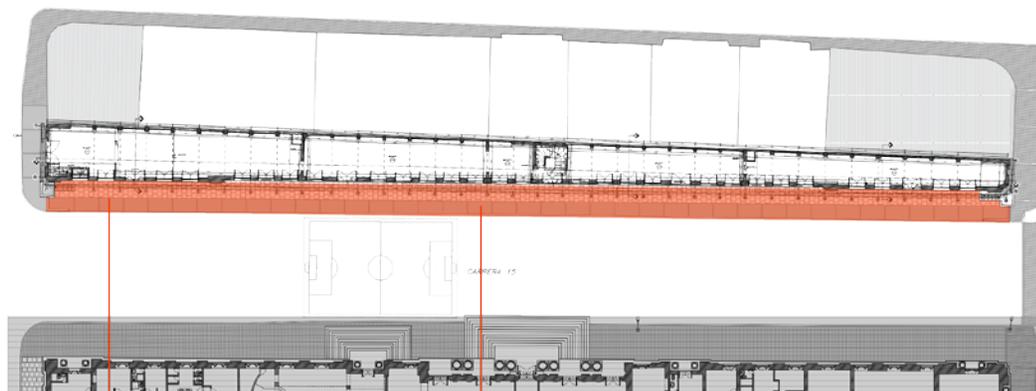
Estado actual del andén del costado occidental de la morgue/ la Flauta (Carrera 15) de un ancho aproximado de 3.90m

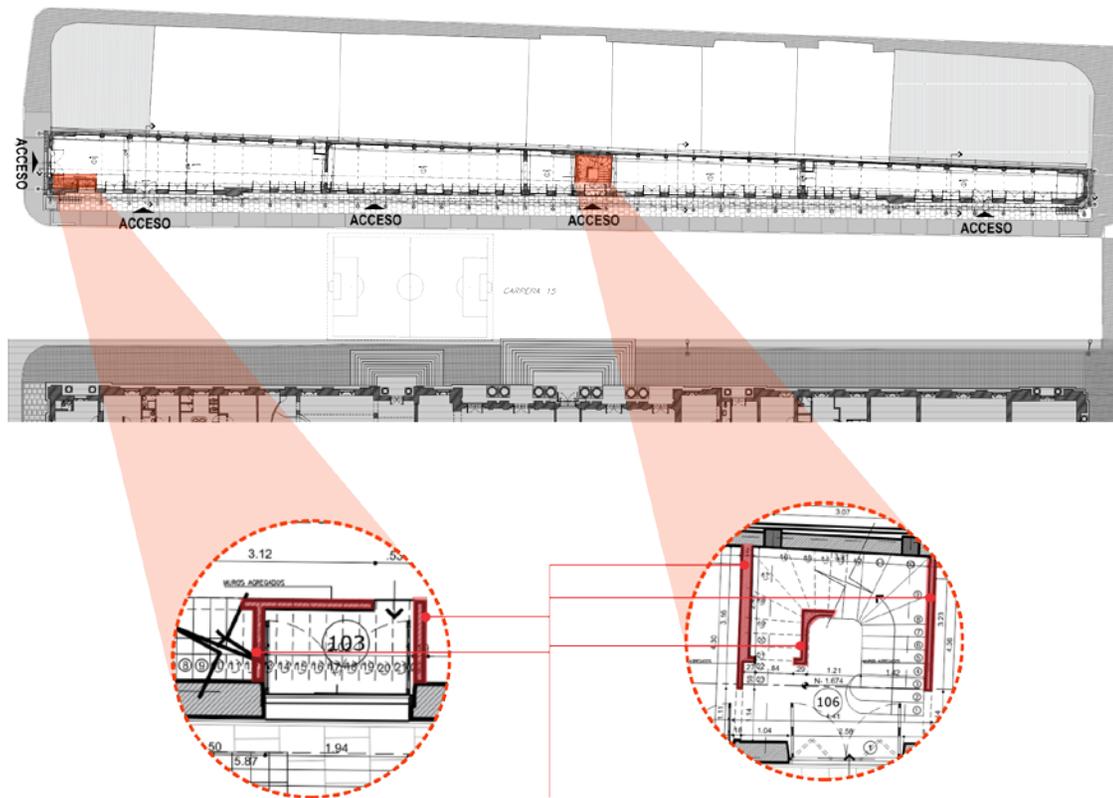
Figura 210: Esquema de retiro de baños

Eliminar muros de baños bajo escaleras, debido al espacio necesario para los servicios y la adecuada liberación del espacio bajo la escalera.
