INFORME FINAL DE CONSULTORÍA

CONTRATO DE CONSULTORÍA 09 DE 2018

ESTUDIOS DE VALORACION PATRIMONIAL Y LEVANTAMIENTO ARQUITECTONICO DEL BATALLON DE RECLUTAMIENTO DEL EJERCITO, UBICADO EN LA AVENIDA CARACAS No 9-51 Y LA MORGUE DE LA ANTIGUA ESCUELA DE MEDICINA DE LA UNIVERSIDAD NACIONAL DE COLOMBIA, UBICADA EN LA CRA 15 9-11/57/41/73.

BOGOTA D.C MARZO DE 2019.

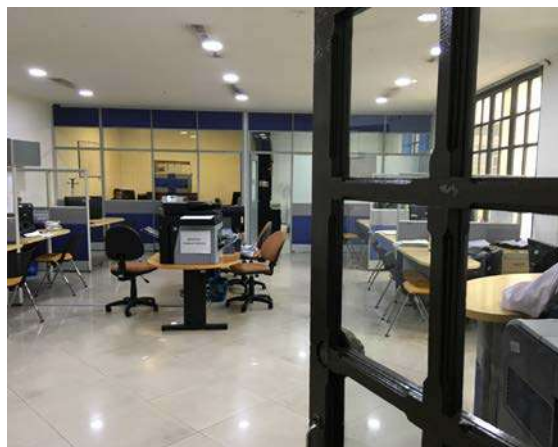
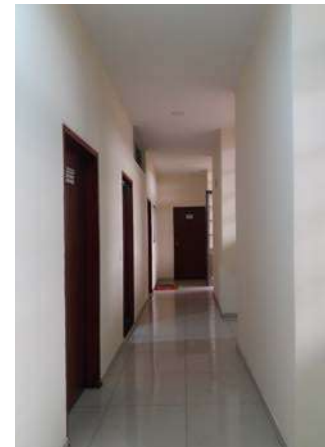
Figuras 07 y 08: Espacios subdivididos.
Fuente: Fotografías Consultoría NVP arquitectos 2018.

Las condiciones iniciales de muchos de estos espacios han sido modificadas con la incorporación de muros divisorios que los subdividen. Esta situación se presenta sobre todo a lo largo de la crujía oriental del edificio y es particularmente crítica en el que fuera el vestíbulo principal pues allí además de los muros agregados se demolieron las escaleras principales y se tapiaron vanos que lo comunicaban con el corredor principal, como se aprecia en las figuras 9 y 10.

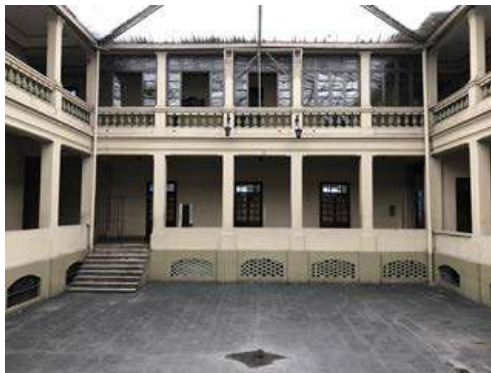
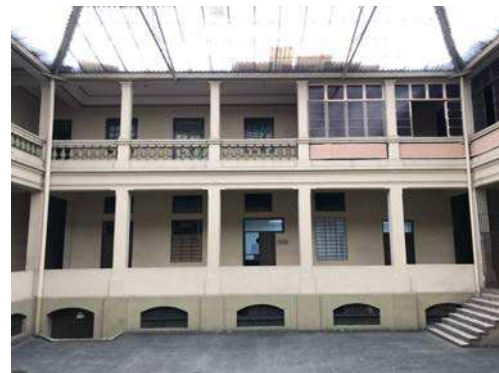
Las fachadas interiores que conforman el patio tienen una composición tripartita, partiendo de un zócalo que cumple función de basamento, en los que se apoyan en el primer piso sobre basas rectangulares, por cada lado seis columnas lisas de base cuadrada con ochaves como única decoración, llegando a un entablamento a nivel del entrepiso con dos conjuntos de molduras lisas horizontales, de donde arranca el cuerpo superior nuevamente con seis columnas en correspondencia con las inferiores en este caso con mayores detalles de molduras en la basa y capitel, rematando finalmente en una viga perimetral. Sobre la mencionada viga y la parte superior de las columnas se apoyan elementos metálicos agregados que soportan una cubierta acrílica de baja calidad que distorsiona el espacio, limitando la luminosidad y ventilación natural.

Figuras 26 y 27: Fotografías Patio Sur – Fachada Oriental, fachada norte.
Fuente: Fotografías Consultoría NVP arquitectos 2018.

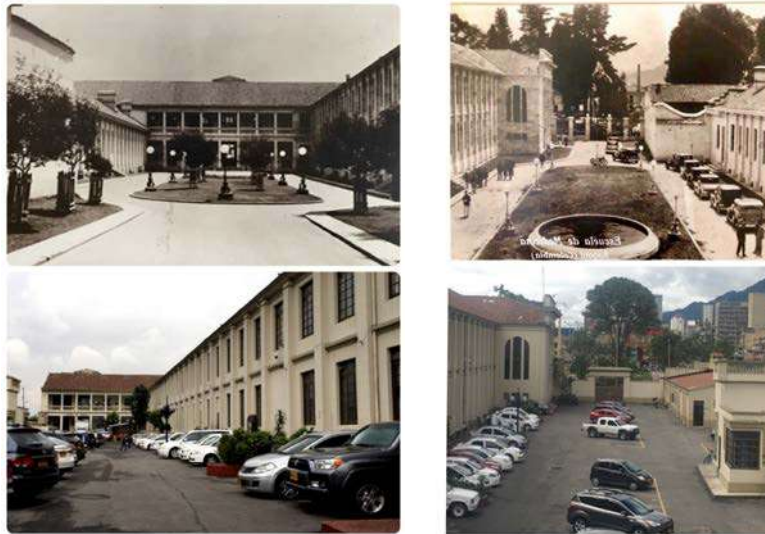
Tratándose de una fachada inicialmente concebida para un patio interior que no daba al espacio público, esta fachada con excepción del extremo norte por ser visible desde la Plaza de los Mártires es de características más austeras en cuanto a decoración. De otro lado las adaptaciones a nuevos usos han representado modificaciones, mediante el tapiado total o parcial de vanos o la ampliación de ventanas para ser convertidas en puertas, como se marca con líneas punteadas en las figuras 84 y 85.

Figuras 82, 83, 84 y 85: Fotografías antes y después parqueadero y fachada occidental.

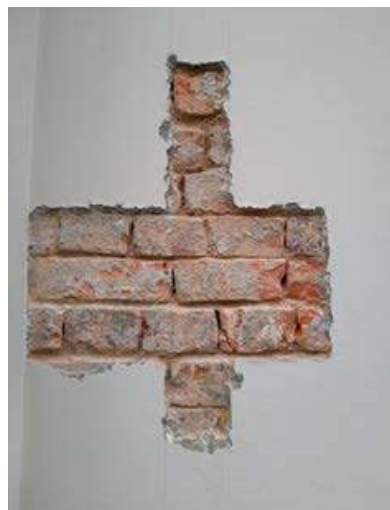
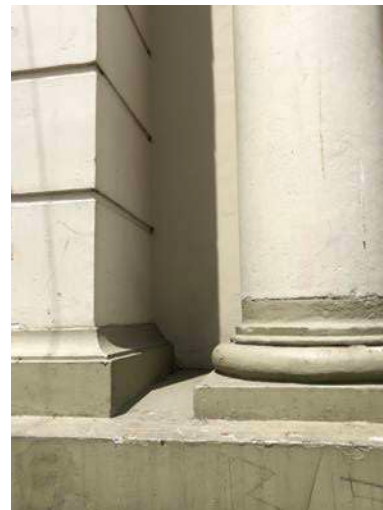
Los revestimientos en los muros son predominantemente en mortero de cal y arena de variables espesores. En el caso de los muros recientes y en muchos sectores de muros originales se encontraron pañetes en mortero de cemento y arena.

Figuras 104 y 105: Muros interior y en fachada con morteros de cemento

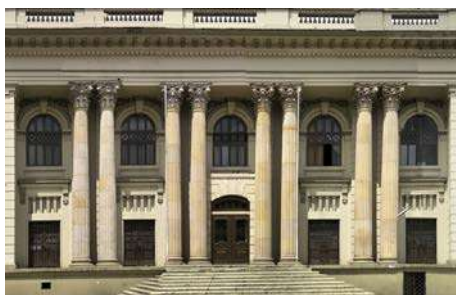
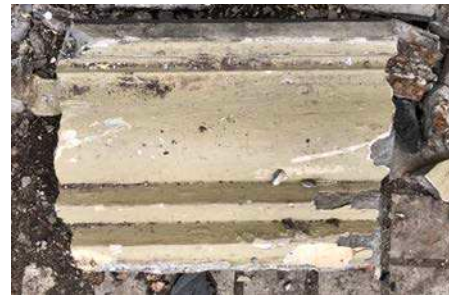
Figuras 107 y 108: Pilastras en piedra en fachada occidental. Cornisa en concreto armado.
Fuente: Fotografías Consultoría NVP arquitectos 2018.

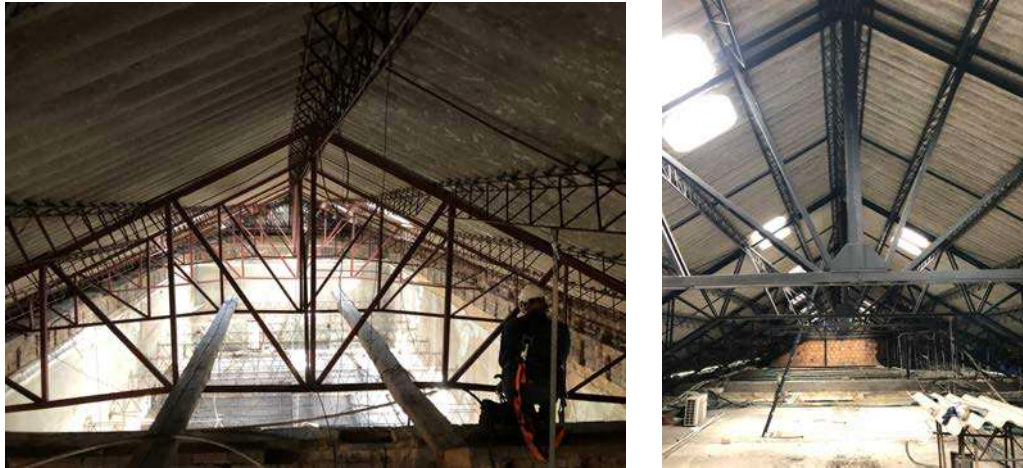
Toda la estructura de cubierta que en su origen era de madera ha desaparecido, siendo reemplazada por cerchas metálicas insertadas en alguna de las etapas constructivas de modificación del edificio. Las cerchas están apoyadas sobre unas vigas de concreto que rematan los muros, las cuales soportan una teja de asbesto cemento que a su vez soportan unas tejas de barro en el roblón de la teja de asbesto.

Figura 112 y 113: Estructura de cubierta crujía oriental. Estructura de cubierta crujía norte.
Fuente: Fotografías Consultoría NVP arquitectos 2018.

La cubierta original de madera fue reemplazada en su totalidad por un sistema de cerchas y correas metálicas de baja calidad, empalmes defectuosos y con una pendiente superior a la original alterando la volumetría de la edificación, incluso estructuralmente no está cumpliendo con los parámetros de la normativa actual, por lo que la recomendación de la evaluación estructural y de la presente valoración patrimonial es que se debe reemplazar por una que recuperando las pendientes garantice la protección de la edificación.

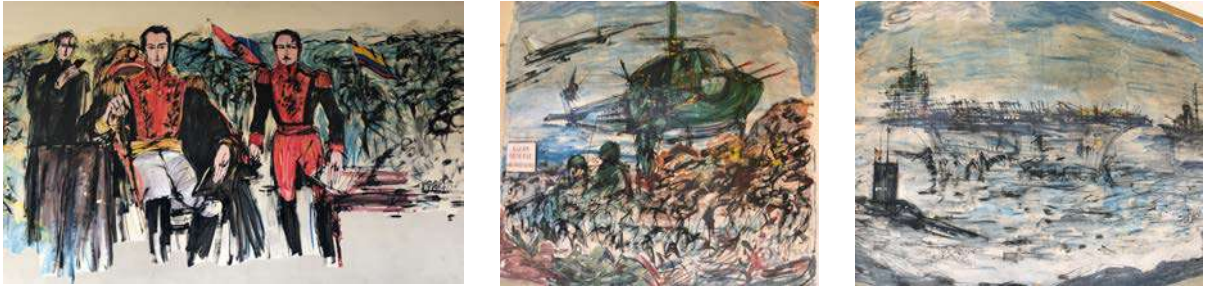
Figuras 136,137 y 138: Pinturas artísticas patio norte.
Fuente: Fotografía consultoría NVP arquitectos 2018.

El estado de las pinturas en los muros es bueno gracias al mantenimiento continuo, sin embargo en el exterior este ha determinado una afectación estética por el ocultamiento de la pintura original que imitaba sillares de piedra⁷, esto mismo podría estarse presentando en otros sectores de la edificación por lo que se recomienda realizar en fase de estudios y proyecto de intervención, un estudio estratigráfico de superficies para los muros originales del edificio. De igual manera se puede indicar por la inspección visual que las pinturas artísticas de los muros del patio norte se encuentran en aceptable estado, pero se deben estudiar por parte de expertos para determinar las condiciones de su conservación.

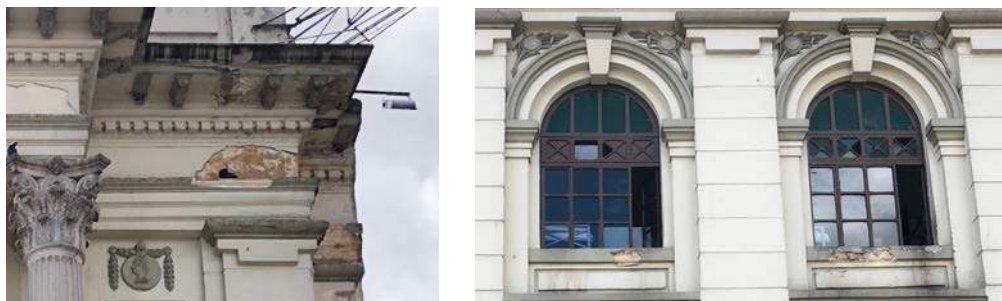
En la fachada sur se presentan pérdidas en la moldura superior del arquitrabe y parte del friso plano sobre la pilastra oriental del pórtico de ingreso, hoy en desuso y algunas pérdidas menores en molduras que hacen parte de las alfajías de ventanas de segundo piso.

Figura 142 y 143: Desprendimiento de elementos en la fachada sur.

Además del cambio de pendientes se alteró la conformación misma de los faldones sobre el pórtico de la fachada sur, lo que ha generado problemas serios de infiltración a la cornisa de fachada con las pérdidas de elementos decorativos a los que se hizo referencia en el apartado correspondiente.

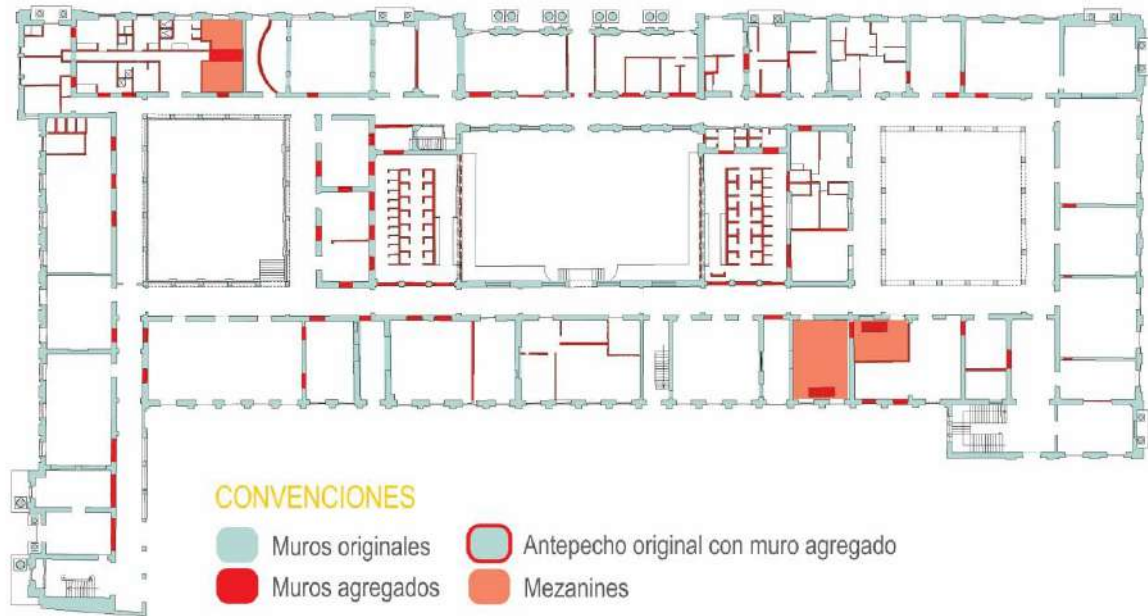
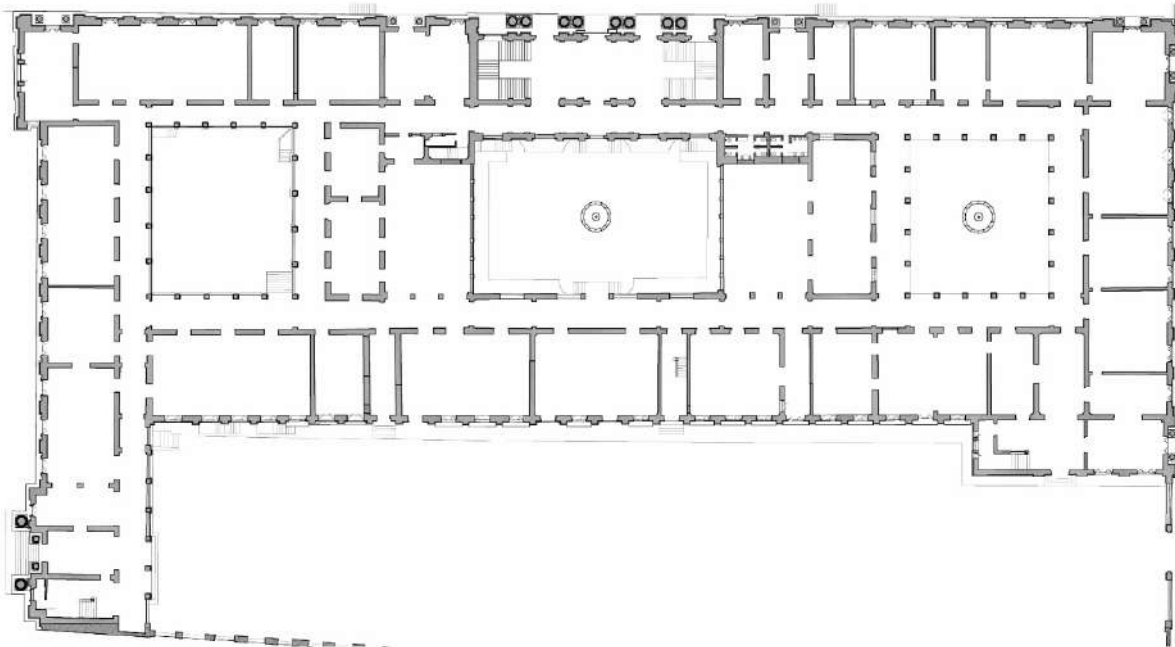
Figuras 191: Ubicación de muros agregados de Primer Piso
Fuente: Elaboración consultoría NVP sobre Planos de Levantamiento Consultoría NVP arquitectos 2018.

Figuras 192: Ubicación de liberación de muros agregados de Primer Piso
Fuente: Elaboración consultoría NVP sobre Planos de Levantamiento Consultoría NVP arquitectos 2018.

Se deberá recuperar la espacialidad de los diferentes sectores mediante el desmonte de muros agregados, bien sean en mampostería, en Drywall o divisiones ligeras para conformar espacios más grandes, al igual que escaleras y mezanines (identificados en los siguientes esquemas).

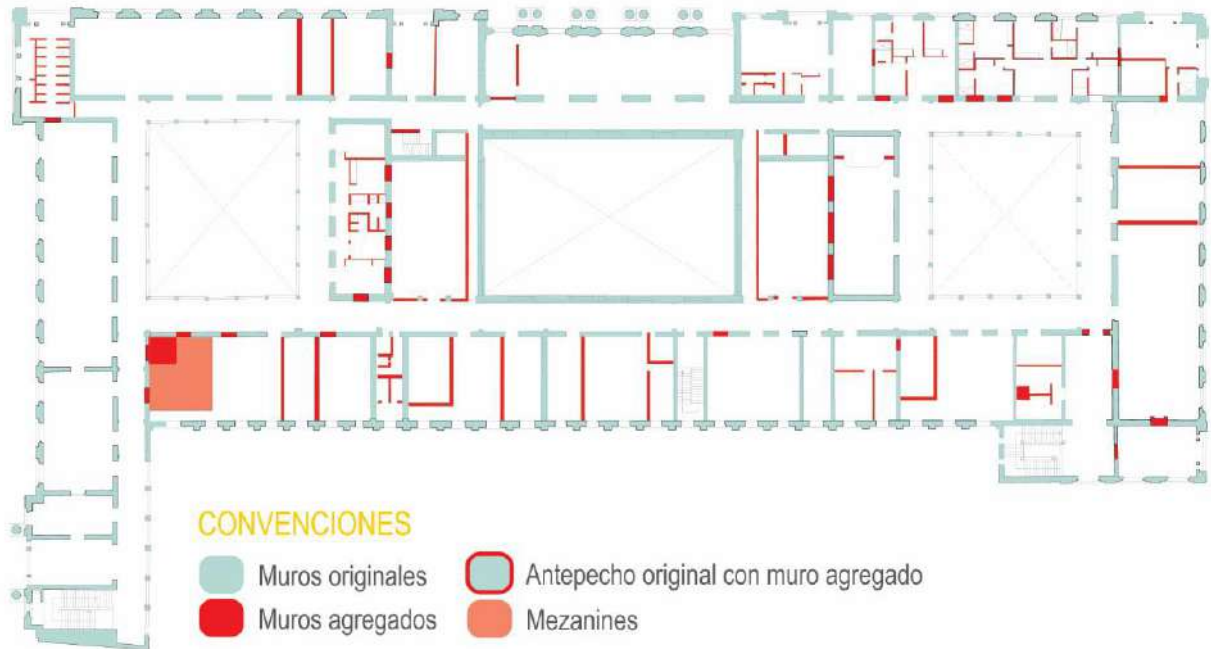
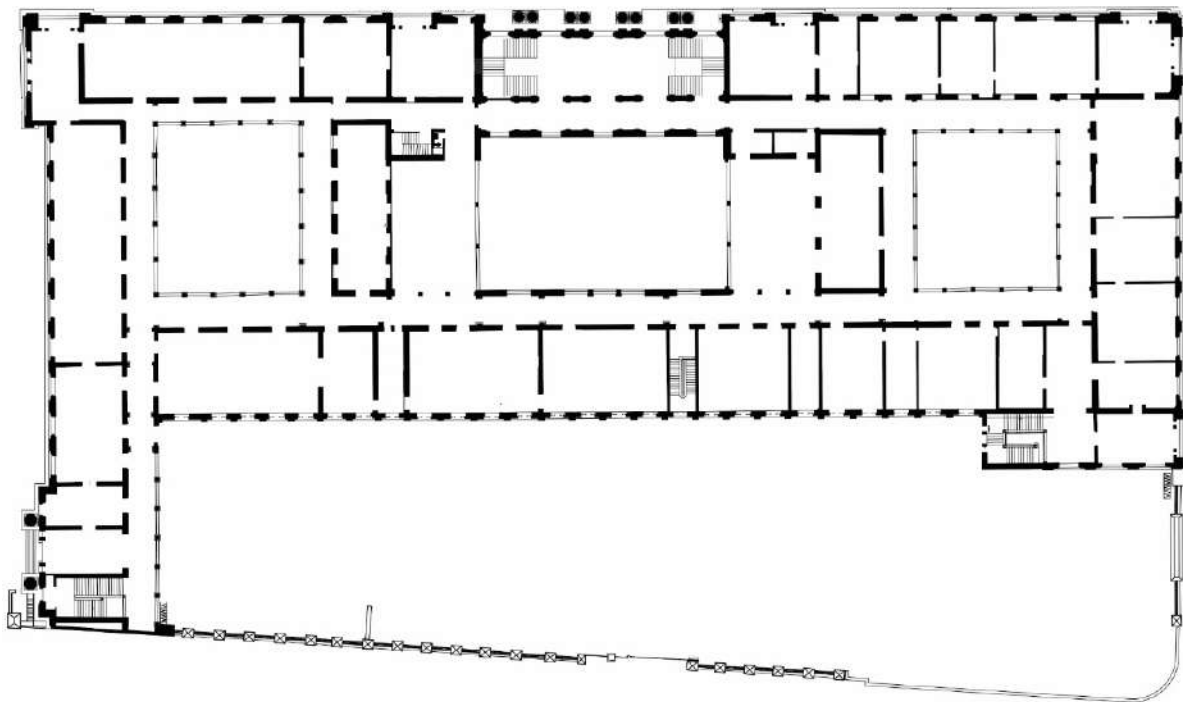
Figuras 193: Ubicación de muros agregados de Segundo Piso
Fuente: Elaboración consultoría NVP sobre Planos de Levantamiento Consultoría NVP arquitectos 2018.

Figuras 194: Ubicación de liberación de muros agregados de Segundo Piso
Fuente: Elaboración consultoría NVP sobre Planos de Levantamiento Consultoría NVP arquitectos 2018.

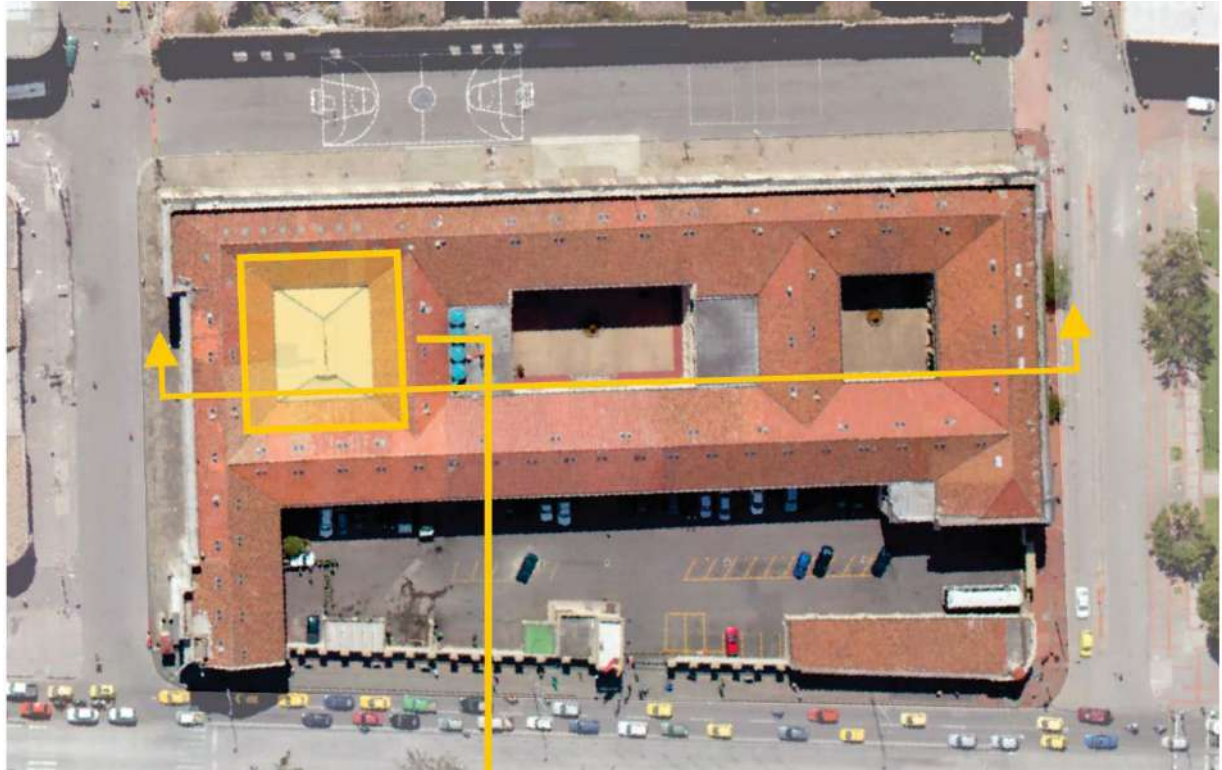
Figura 197: Ubicación en Planta de la cubierta del patio sur.

Además de los aspectos normativos en relación con los patios, su concepción debe ser conservada en particular en el patio sur se debe eliminar la marquesina que lo cubre, tratándose de la única fuente de iluminación natural y ventilación para los sótanos que pueden adaptarse para nuevos usos.

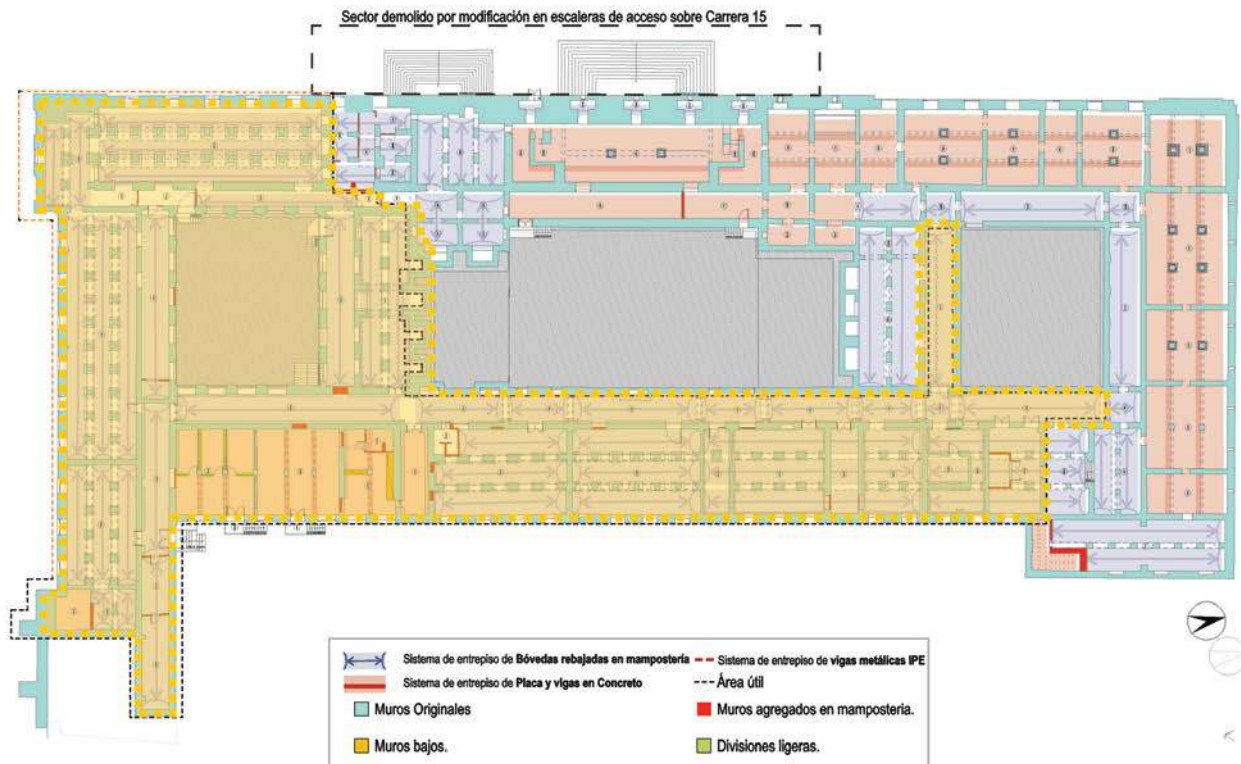
Figura 201: Esquema de ubicación área útil del sótano

Se conservará el área útil actual de los sótanos, siguiendo las recomendaciones de la consultoría del arquitecto Max Ojeda, se recomienda no excavar los sótanos dado que esto afecta la espacialidad y técnicamente la cimentación existente no es lo suficientemente profunda.

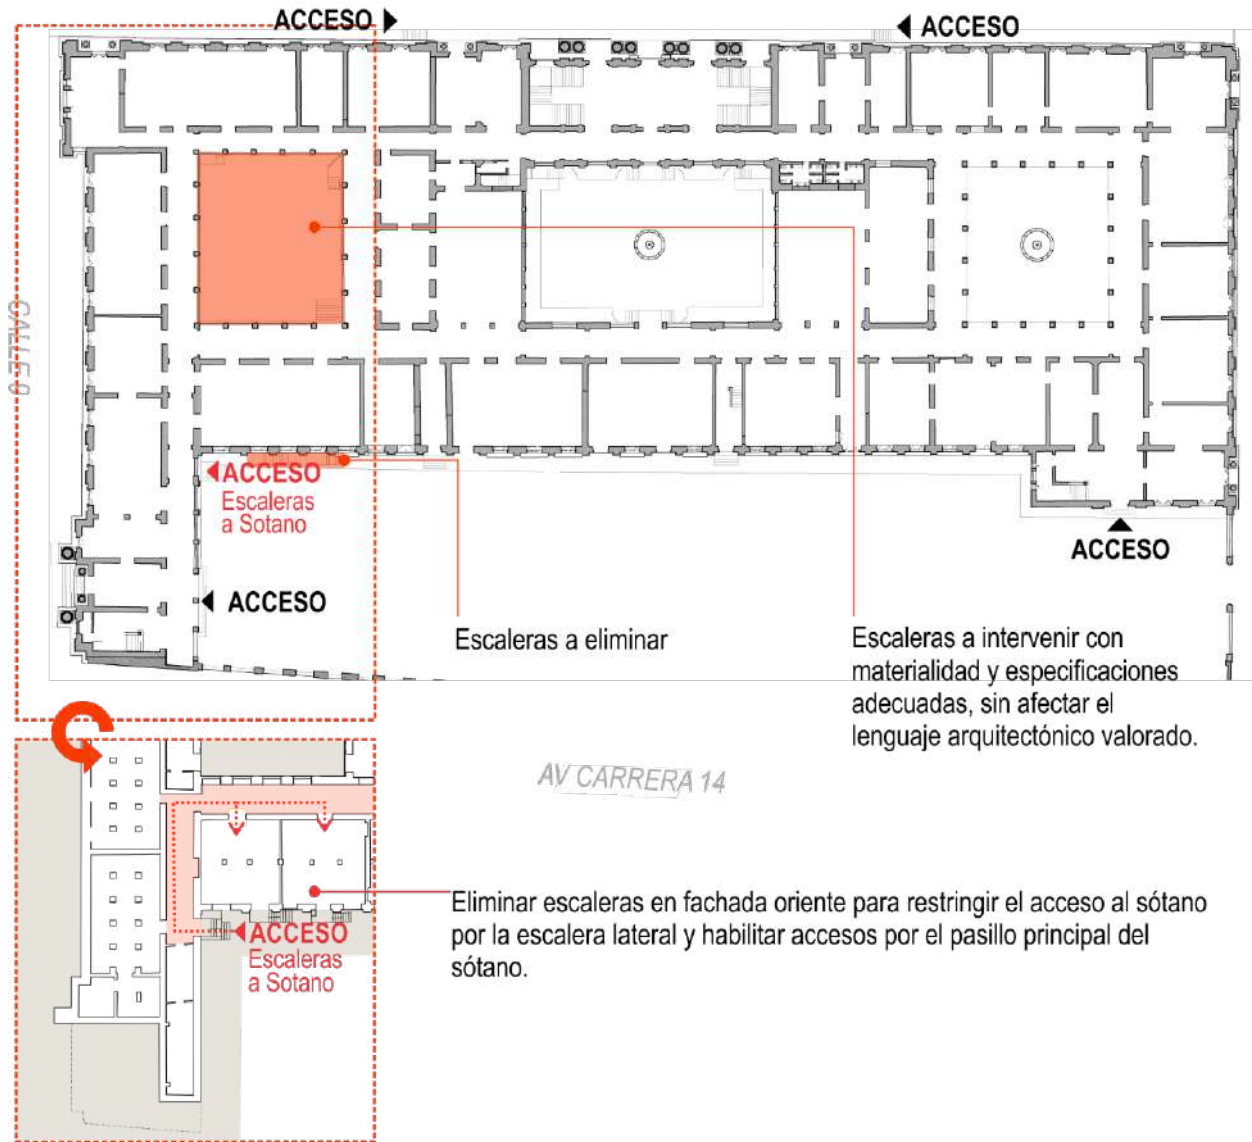
Figura 202: Esquema de acceso al sótano

Se conservará el acceso principal del sótano, se mejorarán los acabados, los dos accesos al sótano ubicados sobre la fachada oriental se eliminarán y se trasladan a la circulación principal, en cuanto a los accesos ubicados sobre la fachada occidental, se sellarán al recuperar la escalera original, todas las ventanas y rejillas de ventilación se conservarán para garantizar la circulación de aire, que ayuda a controlar la humedad ascendente.

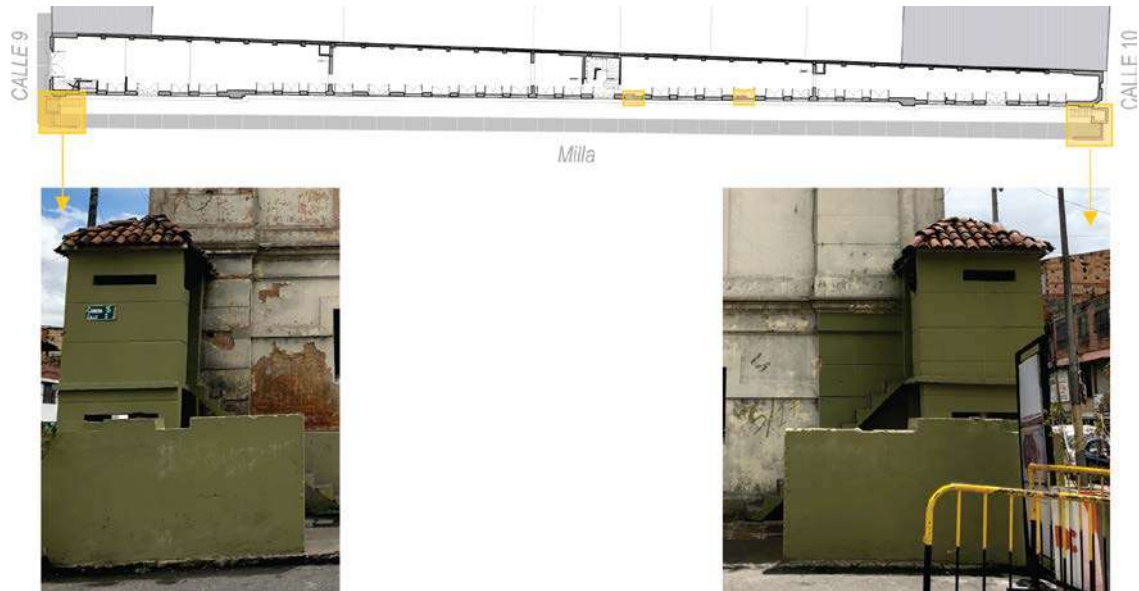
Figura 204: Esquema de liberación de agregados

La relación entre los exteriores y el inmueble debe ser acorde con la estructura espacial original de la edificación, liberando los volúmenes agregados que alteran la lectura del edificio.

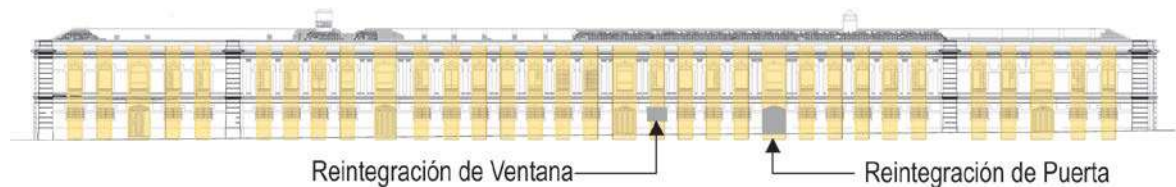
Figura 206: Esquema de fachada oriental

Se deberán restaurar las fachadas eliminando los tapiados recientes, conservando la cantidad y proporciones de los vanos existentes, se restaurarán los elementos decorativos faltantes, se retirarán las capas de pintura en vinilo.

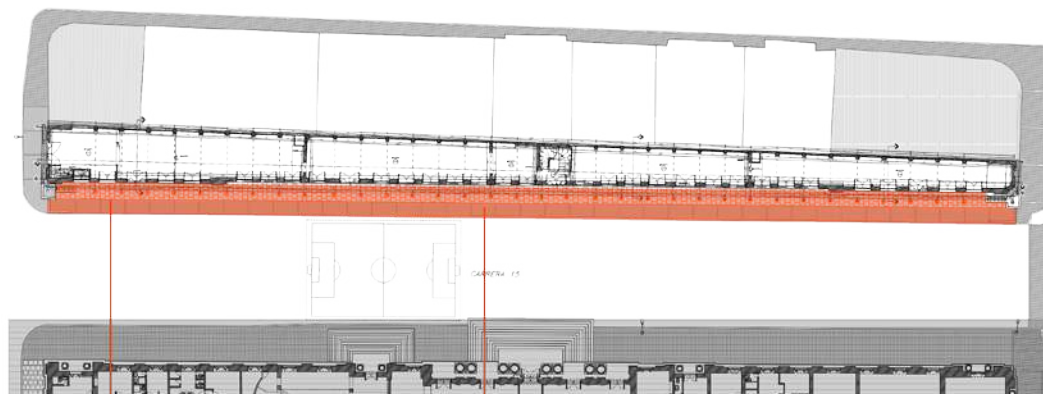
Estado actual del andén del costado occidental de la morgue/ la Flauta (Carrera 15) de un ancho aproximado de 3.90m

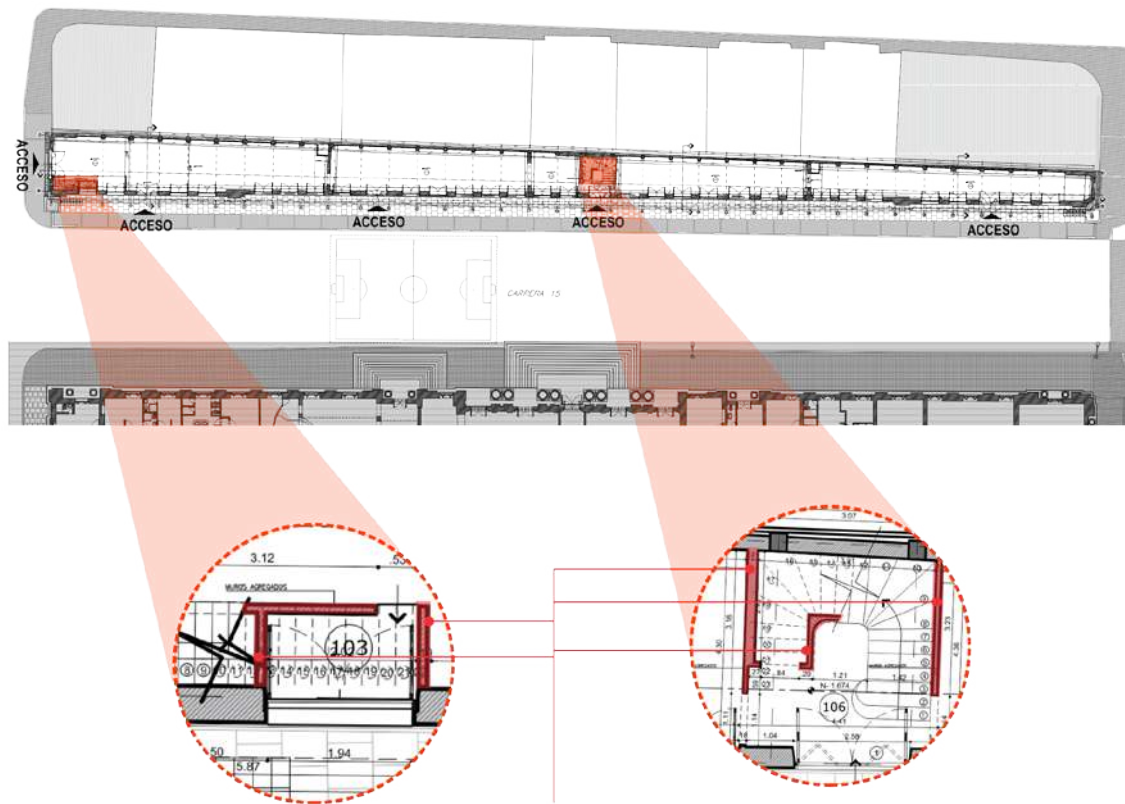
Figura 210: Esquema de retiro de baños

Eliminar muros de baños bajo escaleras, debido al espacio necesario para los servicios y la adecuada liberación del espacio bajo la escalera.
