INFORME FINAL DE CONSULTORÍA

CONTRATO DE CONSULTORÍA 09 DE 2018

ESTUDIOS DE VALORACION PATRIMONIAL Y LEVANTAMIENTO ARQUITECTONICO DEL BATALLON DE RECLUTAMIENTO DEL EJERCITO, UBICADO EN LA AVENIDA CARACAS No 9-51 Y LA MORGUE DE LA ANTIGUA ESCUELA DE MEDICINA DE LA UNIVERSIDAD NACIONAL DE COLOMBIA, UBICADA EN LA CRA 15 9-11/57/41/73.

BOGOTA D.C MARZO DE 2019.

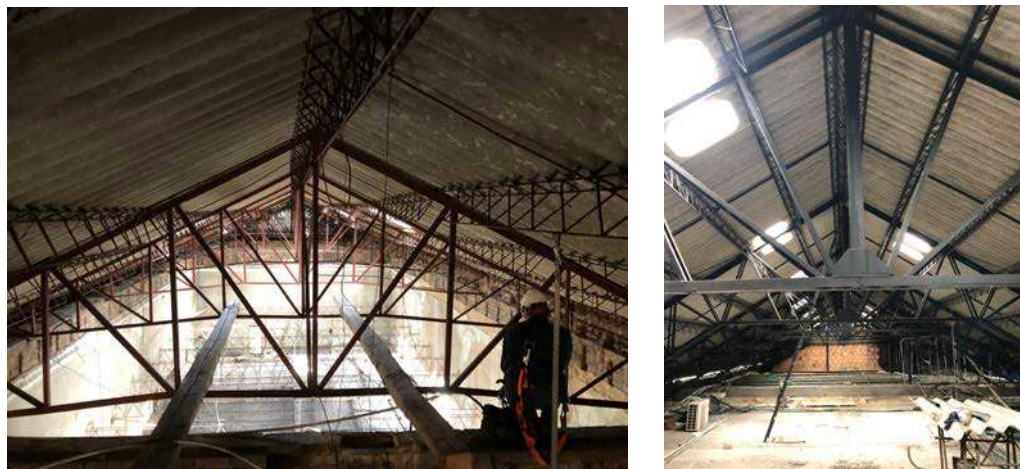
Toda la estructura de cubierta que en su origen era de madera ha desaparecido, siendo reemplazada por cerchas metálicas insertadas en alguna de las etapas constructivas de modificación del edificio. Las cerchas están apoyadas sobre unas vigas de concreto que rematan los muros, las cuales soportan una teja de asbesto cemento que a su vez soportan unas tejas de barro en el roblón de la teja de asbesto.

Figura 112 y 113: Estructura de cubierta crujía oriental. Estructura de cubierta crujía norte.
Fuente: Fotografías Consultoría NVP arquitectos 2018.

La cubierta original de madera fue reemplazada en su totalidad por un sistema de cerchas y correas metálicas de baja calidad, empalmes defectuosos y con una pendiente superior a la original alterando la volumetría de la edificación, incluso estructuralmente no está cumpliendo con los parámetros de la normativa actual, por lo que la recomendación de la evaluación estructural y de la presente valoración patrimonial es que se debe reemplazar por una que recuperando las pendientes garantice la protección de la edificación.

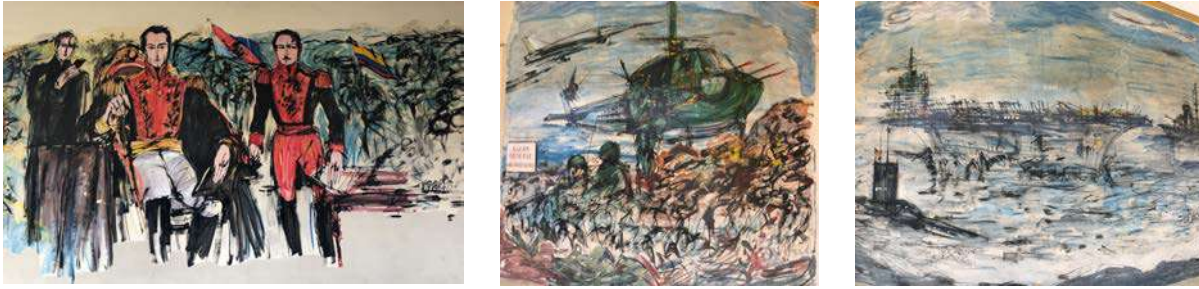
El estado de las pinturas en los muros es bueno gracias al mantenimiento continuo, sin embargo en el exterior este ha determinado una afectación estética por el ocultamiento de la pintura original que imitaba sillares de piedra⁷, esto mismo podría estarse presentando en otros sectores de la edificación por lo que se recomienda realizar en fase de estudios y proyecto de intervención, un estudio estratigráfico de superficies para los muros originales del edificio. De igual manera se puede indicar por la inspección visual que las pinturas artísticas de los muros del patio norte se encuentran en aceptable estado, pero se deben estudiar por parte de expertos para determinar las condiciones de su conservación.

Figuras 136,137 y 138: Pinturas artísticas patio norte.
Fuente: Fotografía consultoría NVP arquitectos 2018.

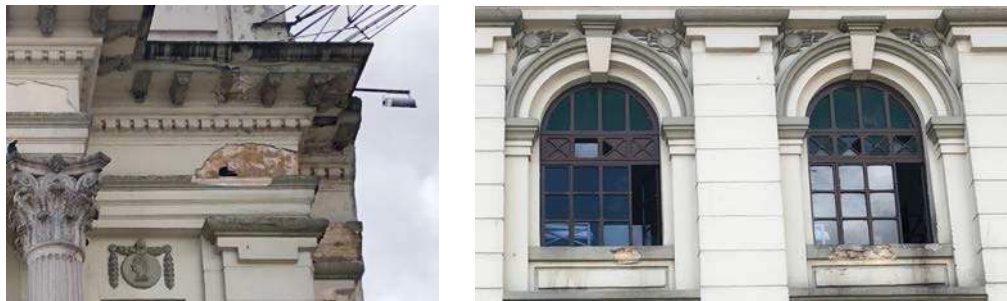
En la fachada sur se presentan pérdidas en la moldura superior del arquitrabe y parte del friso plano sobre la pilastra oriental del pórtico de ingreso, hoy en desuso y algunas pérdidas menores en molduras que hacen parte de las alfajías de ventanas de segundo piso.

Figura 142 y 143: Desprendimiento de elementos en la fachada sur.

Además del cambio de pendientes se alteró la conformación misma de los faldones sobre el pórtico de la fachada sur, lo que ha generado problemas serios de infiltración a la cornisa de fachada con las pérdidas de elementos decorativos a los que se hizo referencia en el apartado correspondiente.
